Oggetto: Progetto per la richiesta di condono edilizio ai sensi dell'art. 32 della L. n. 326/2003 (L. n. 724/94 e L. 47/85) inerente un edificio adibito a civile abitazione in c/da Alaimo, censito in catasto al foglio 8 part. 230 e 368 -**RICHIESTA PARERE VINCA**

**RELAZIONE TECNICA**

**VALUTAZIONE DI INCIDENZA AMBIENTALE PER CONDONO EDILIZIO AI  
SENSI DELL'ART. 32 DELLA LEGGE N. 326 DEL 24/11/2003 INERENTE UN  
EDIFICIO ADIBITO A CIVILE ABITAZIONE IN C/DA ALAIMO, CENSITO IN  
CATASTO AL FOGLIO 8 PART. 230**

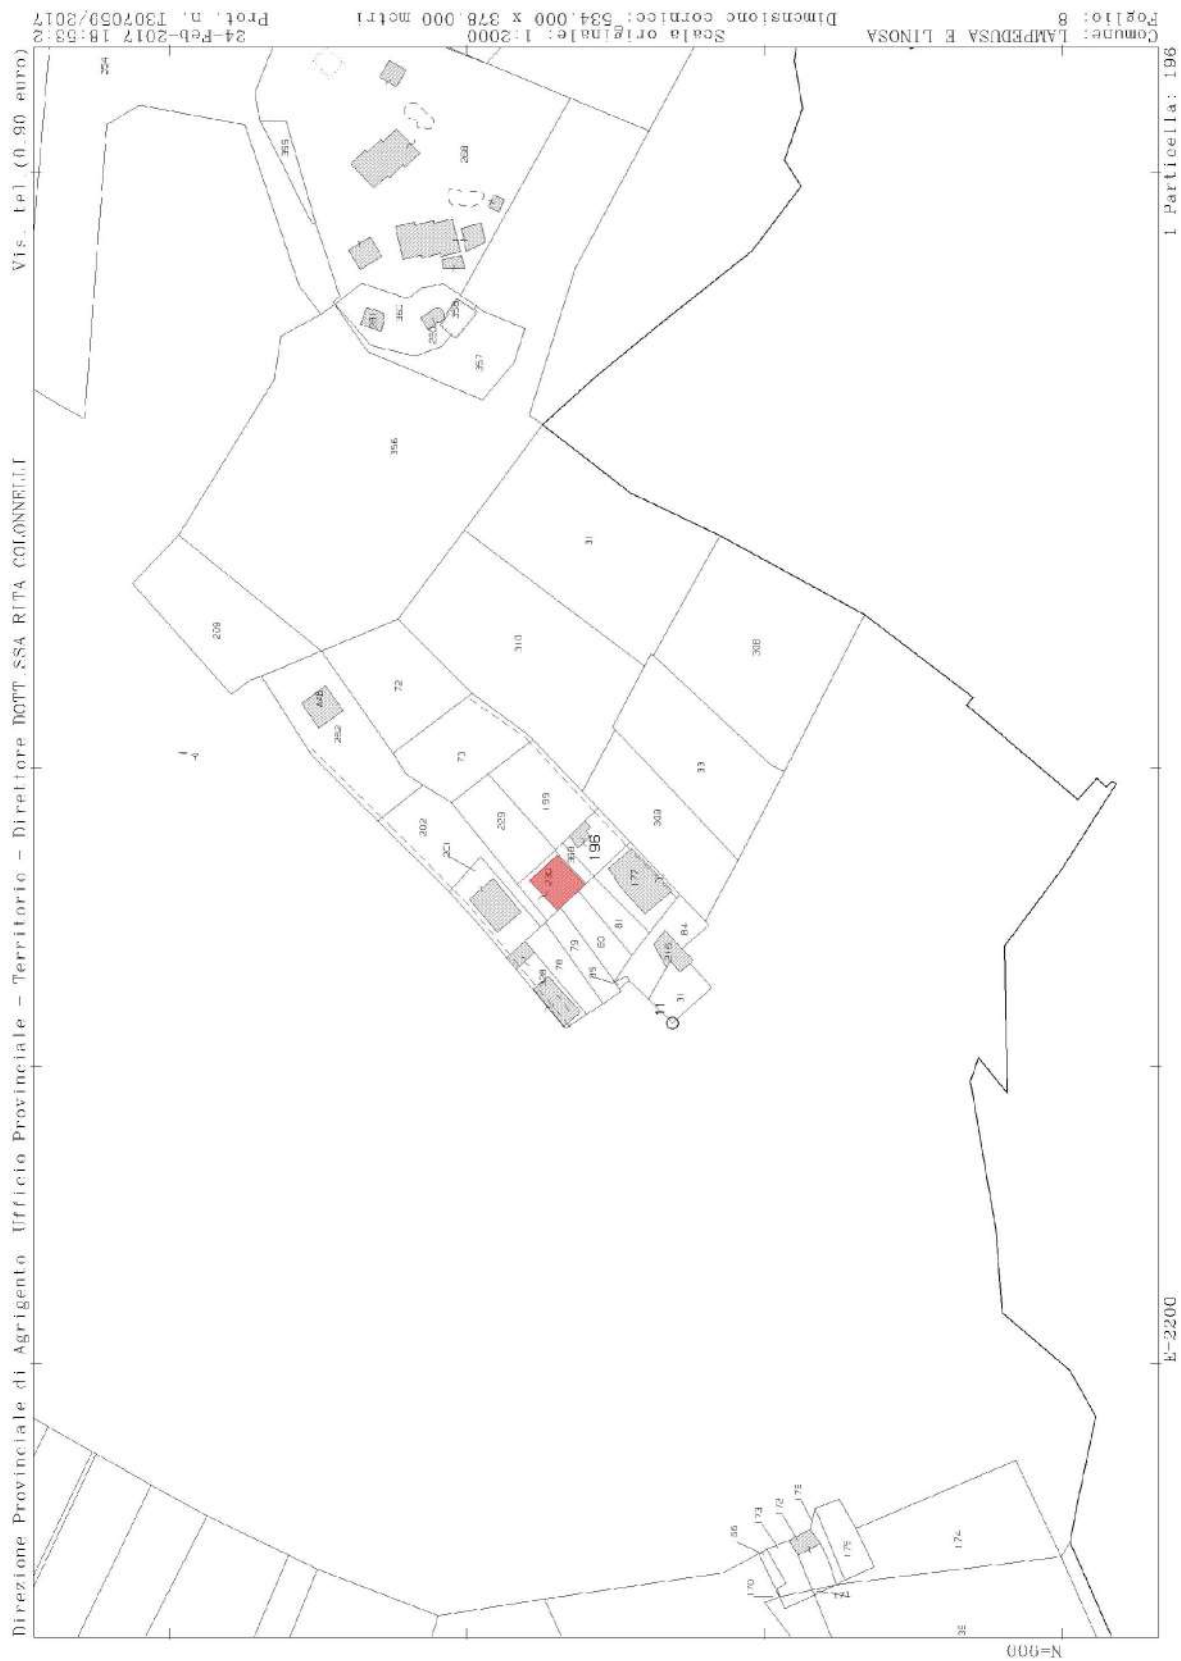
Mappa catastale con individuazione del fabbricato

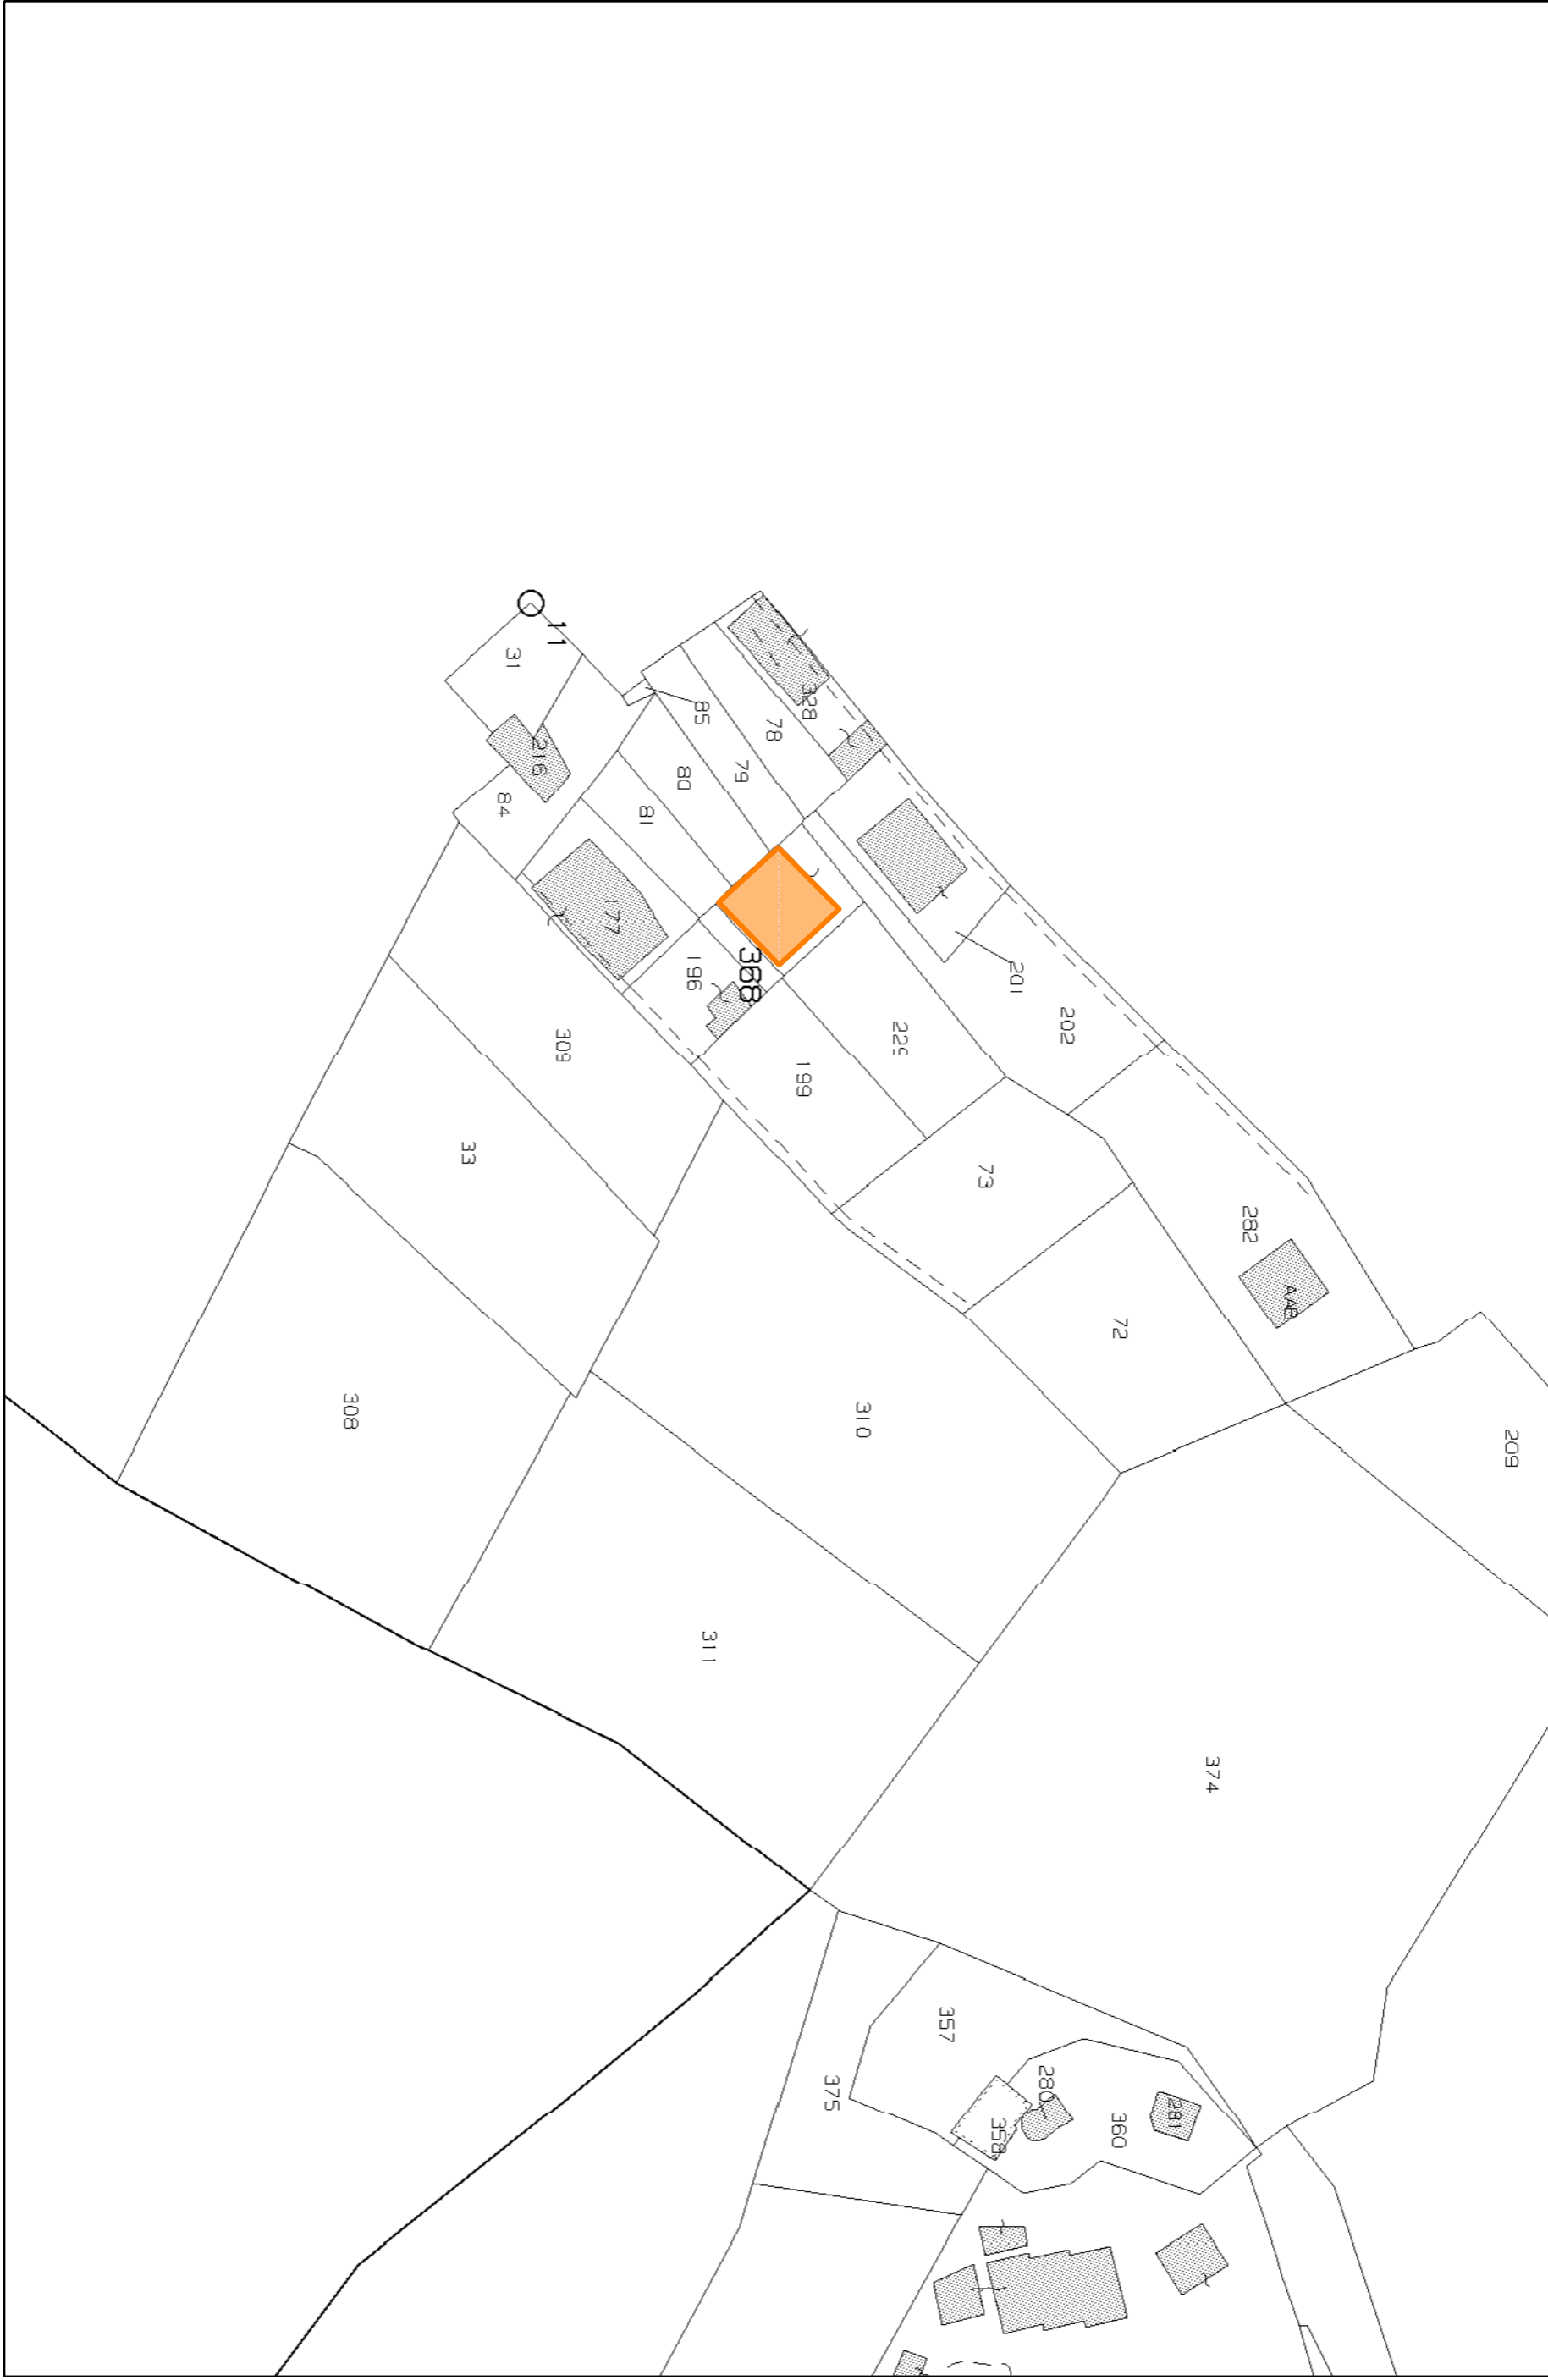
MAPP. CATASTALE - scala 1:1.000

Foglio n. 8 part. n. 230

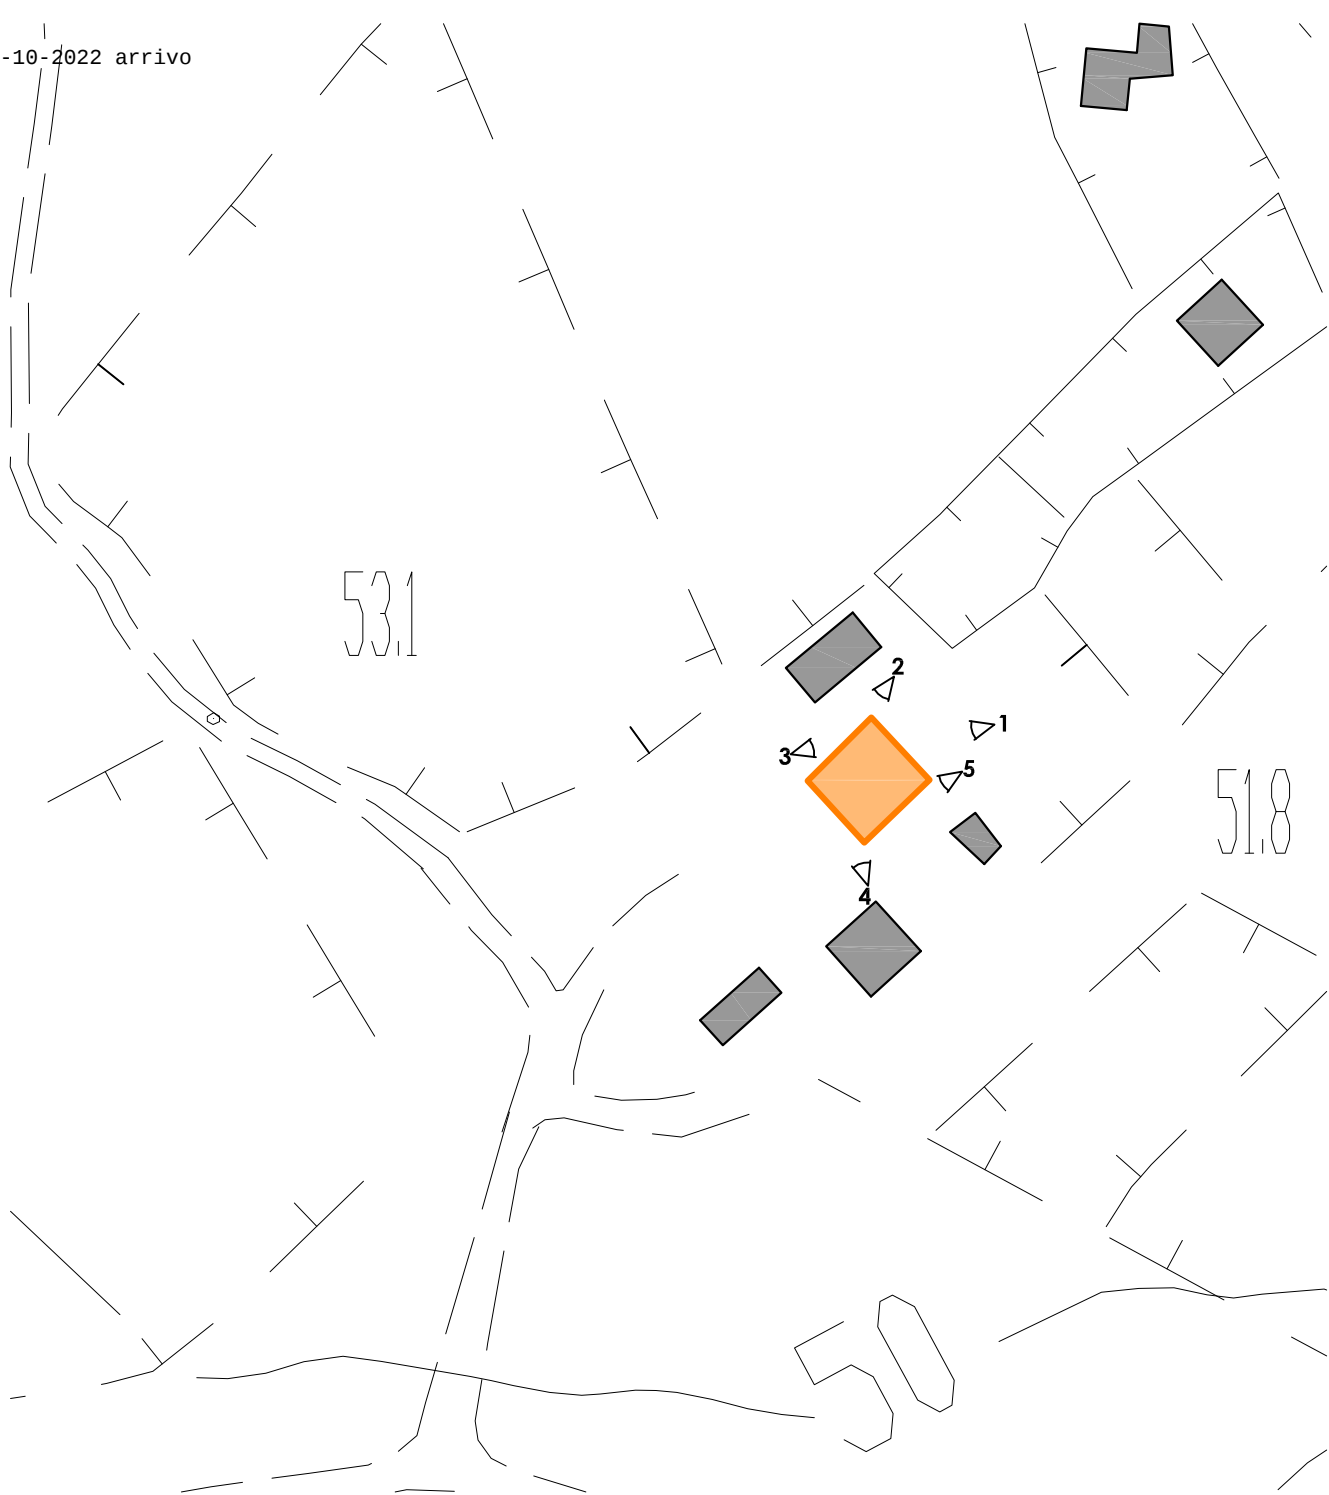
AEROFOTOGRAMMETRIA

Fabbricato oggetto di condono

Fabbricati limitrofi
