**OGGETTO: DEMOLIZIONE E RIPRISTINO STATO DEI LUOGHI SCALINATA ABUSIVA DI  
ACCESSO ALLA SPIAGGIA DI CALA MADONNA. – Richiesta VinCA.**

**RIPRISTINO STATO DEI LUOGHI E MESSA IN SICUREZZA DEL VERSANTE  
ROCCIOSO SU AREA COMUNALE IN C/da CALA MADONNA  
CATASTO FOGLIO 17 PART. N. 1144  
PROGETTO ESECUTIVO**

# **RELAZIONE TECNICA**

RELAZIONE DI VALUTAZIONE DI INCIDENZA AMBIENTALE

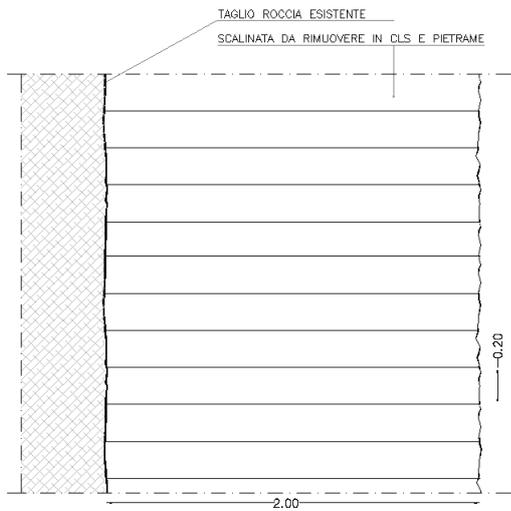
Particolare pianta - scala 1:20

**Stato attuale**  
Sovruttura da rimuovere

- a. Rimozione della sovrastruttura in CLS presente, fino al rinvenimento del precedente camminamento (se ancora esistente);
- b. Pulitura ed eventuale consolidamento dell'area d'intervento, con asportazione delle parti deteriorate e conseguente rincocciatura della roccia esistente;
- C. Collocazione di pietra locale lungo il camminamento, su letto di sabbia calcarea del luogo, in sintonia con i camminamenti adiacenti esistenti.

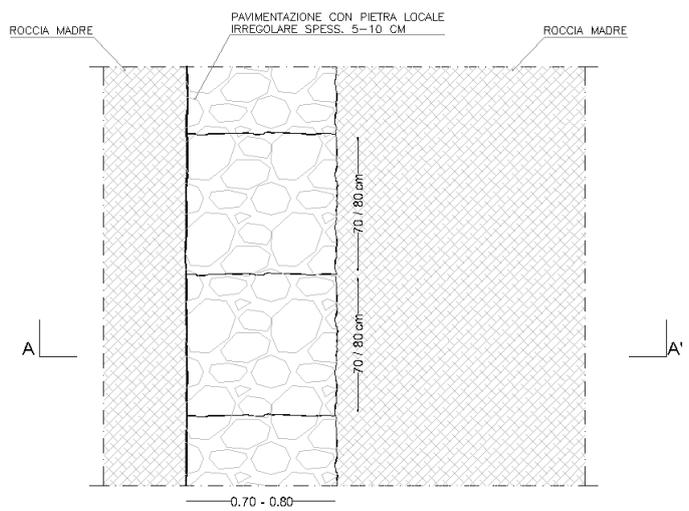
Particolare pianta - scala 1:20

**Stato di progetto**  
Camminamento da ripristinare

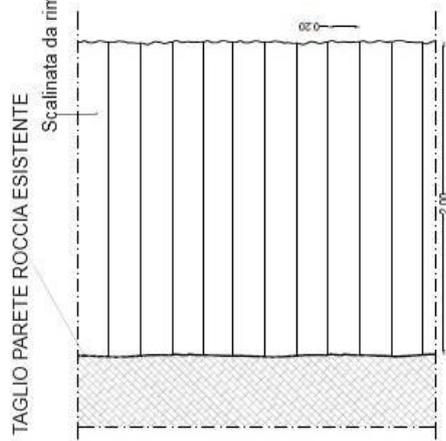
### Stato attuale

Sovrastuttura da rimuovere

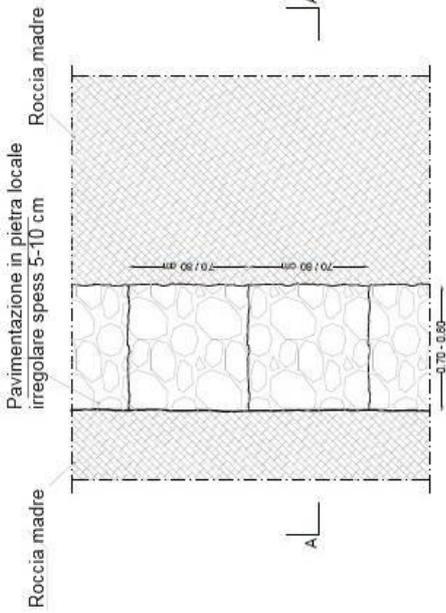
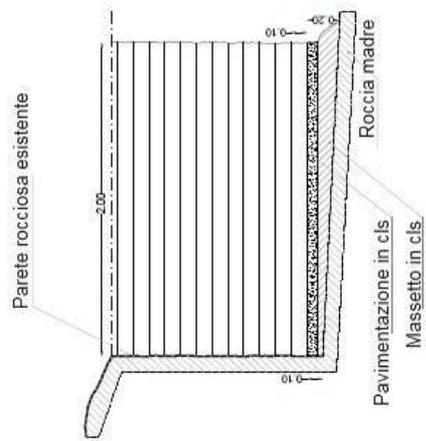
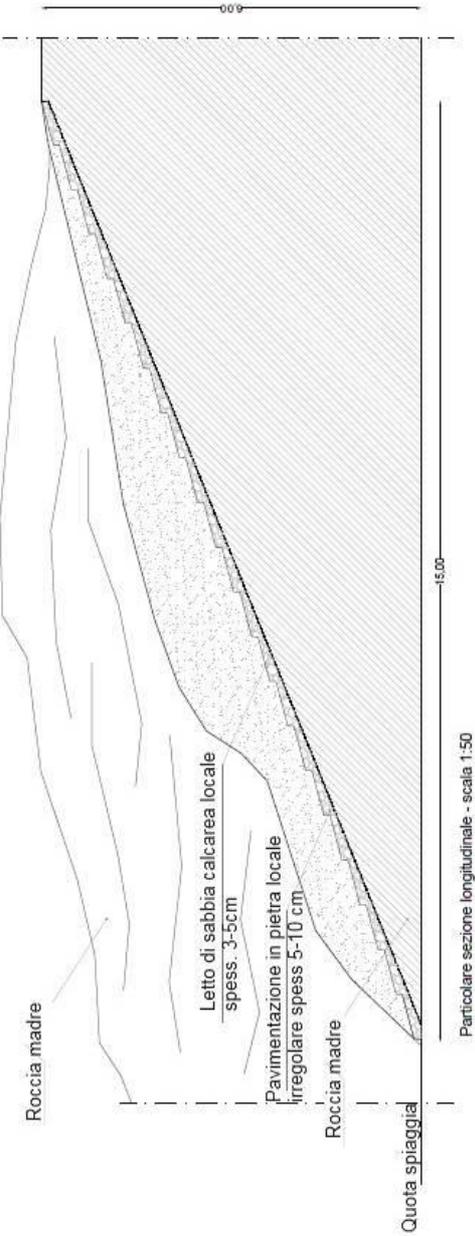
### Stato di progetto

Camminamento da ripristinare

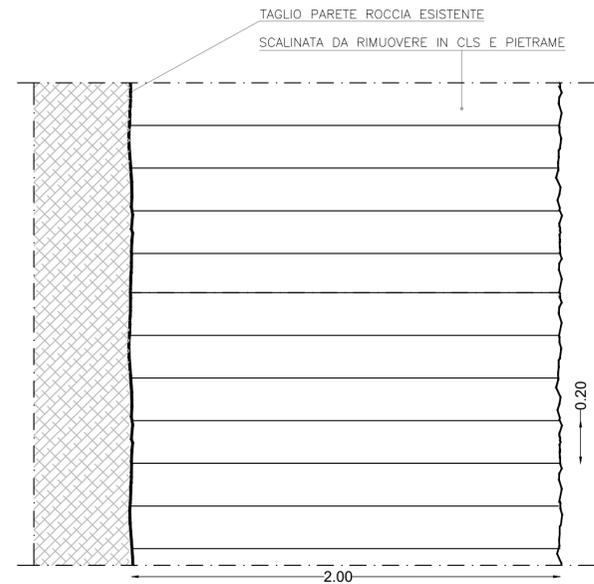
Particolare pianta - scala 1:20

### Stato attuale Sovrastruttura da rimuovere

- a. Rimozione della sovrastruttura in CLS presente, fino al rinvenimento del precedente camminamento (se ancora esistente);
- b. Pulitura ed eventuale consolidamento dell'area d'intervento, con asportazione delle parti deteriorate e conseguente rincocciatura della roccia esistente;
- C. Collocazione di pietra locale lungo il camminamento, su letto di sabbia calcarea del luogo, in sintonia con i camminamenti adiacenti esistenti.

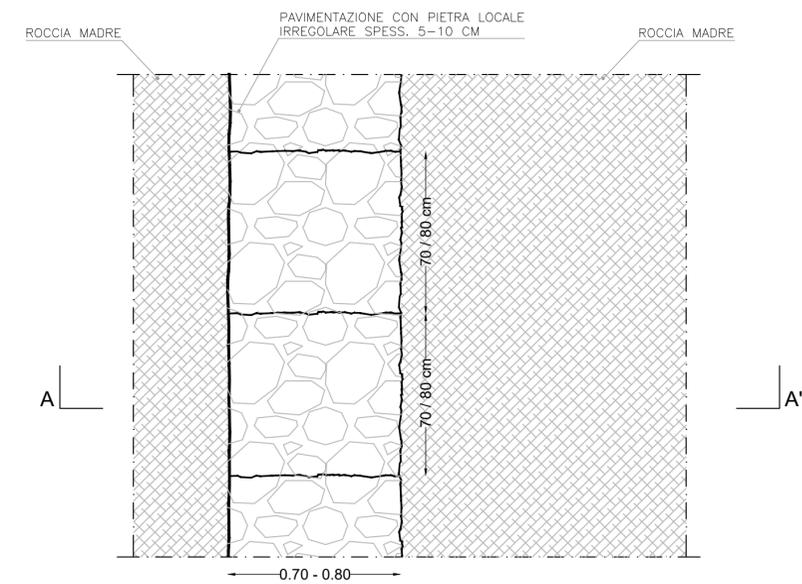
Particolare pianta - scala 1:20

### Stato di progetto Camminamento da ripristinare
